**INTENDENCIA MUNICIPAL DE MONTEVIDEO
DEPARTAMENTO DE DESARROLLO AMBIENTAL
SERVICIO LABORATORIO DE CALIDAD AMBIENTAL**

**PROGRAMA DE MONITOREO DE
CUERPOS DE AGUA**

INFORME FINAL 2005

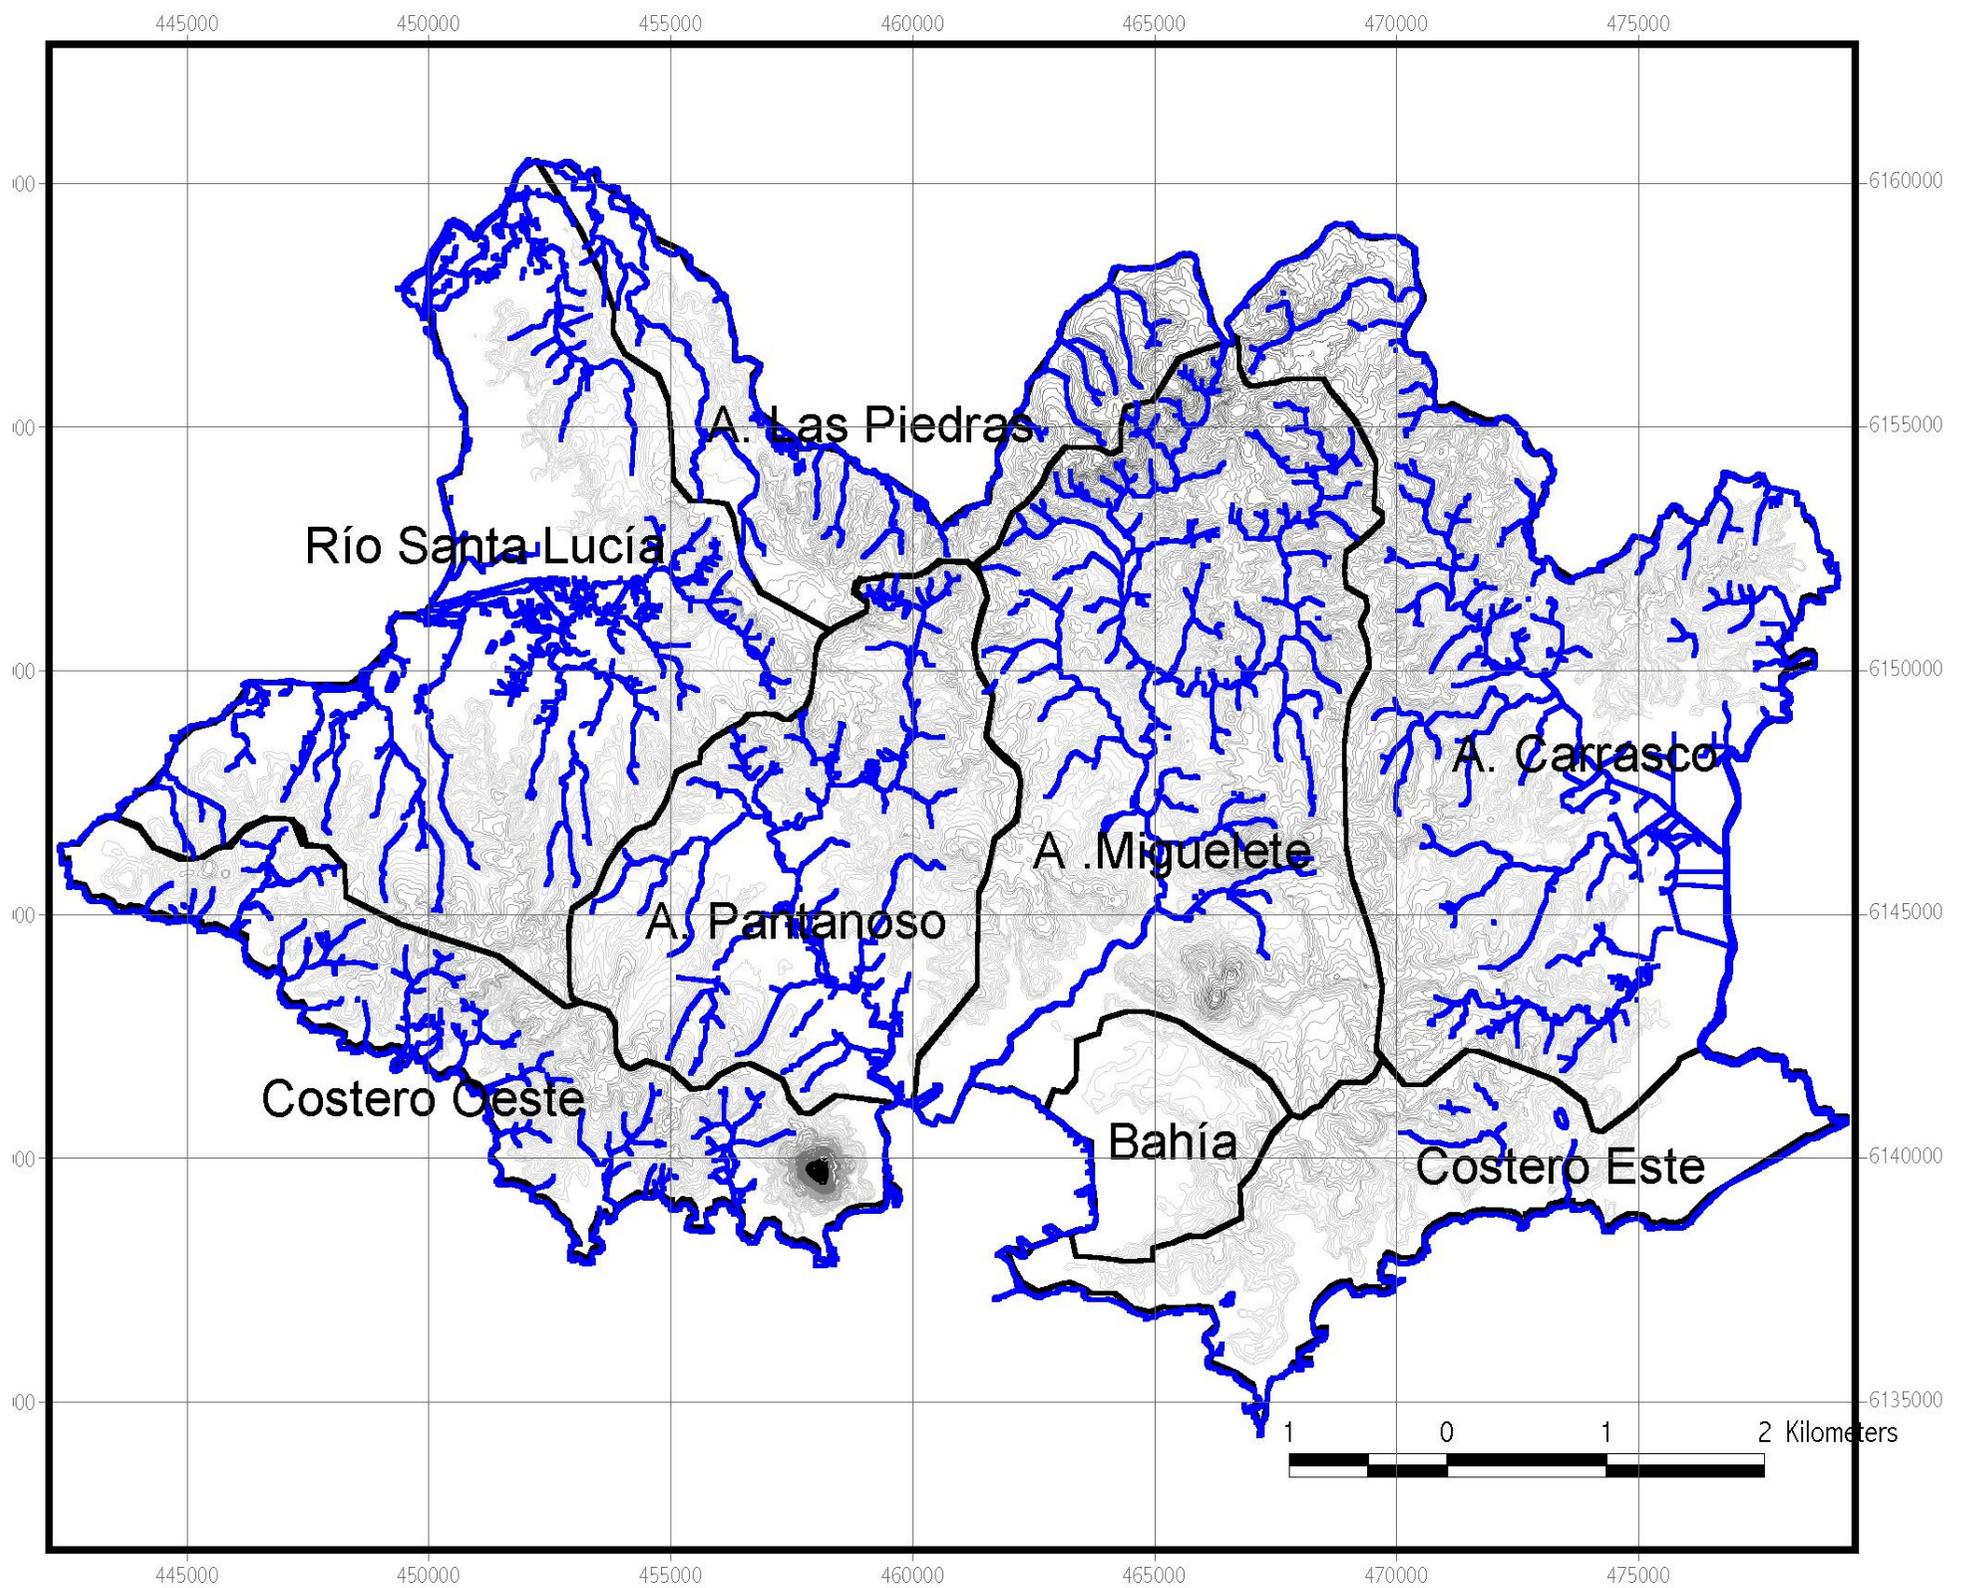
La figura B.1 (página 7) presenta un plano del departamento con las cuencas mencionadas.

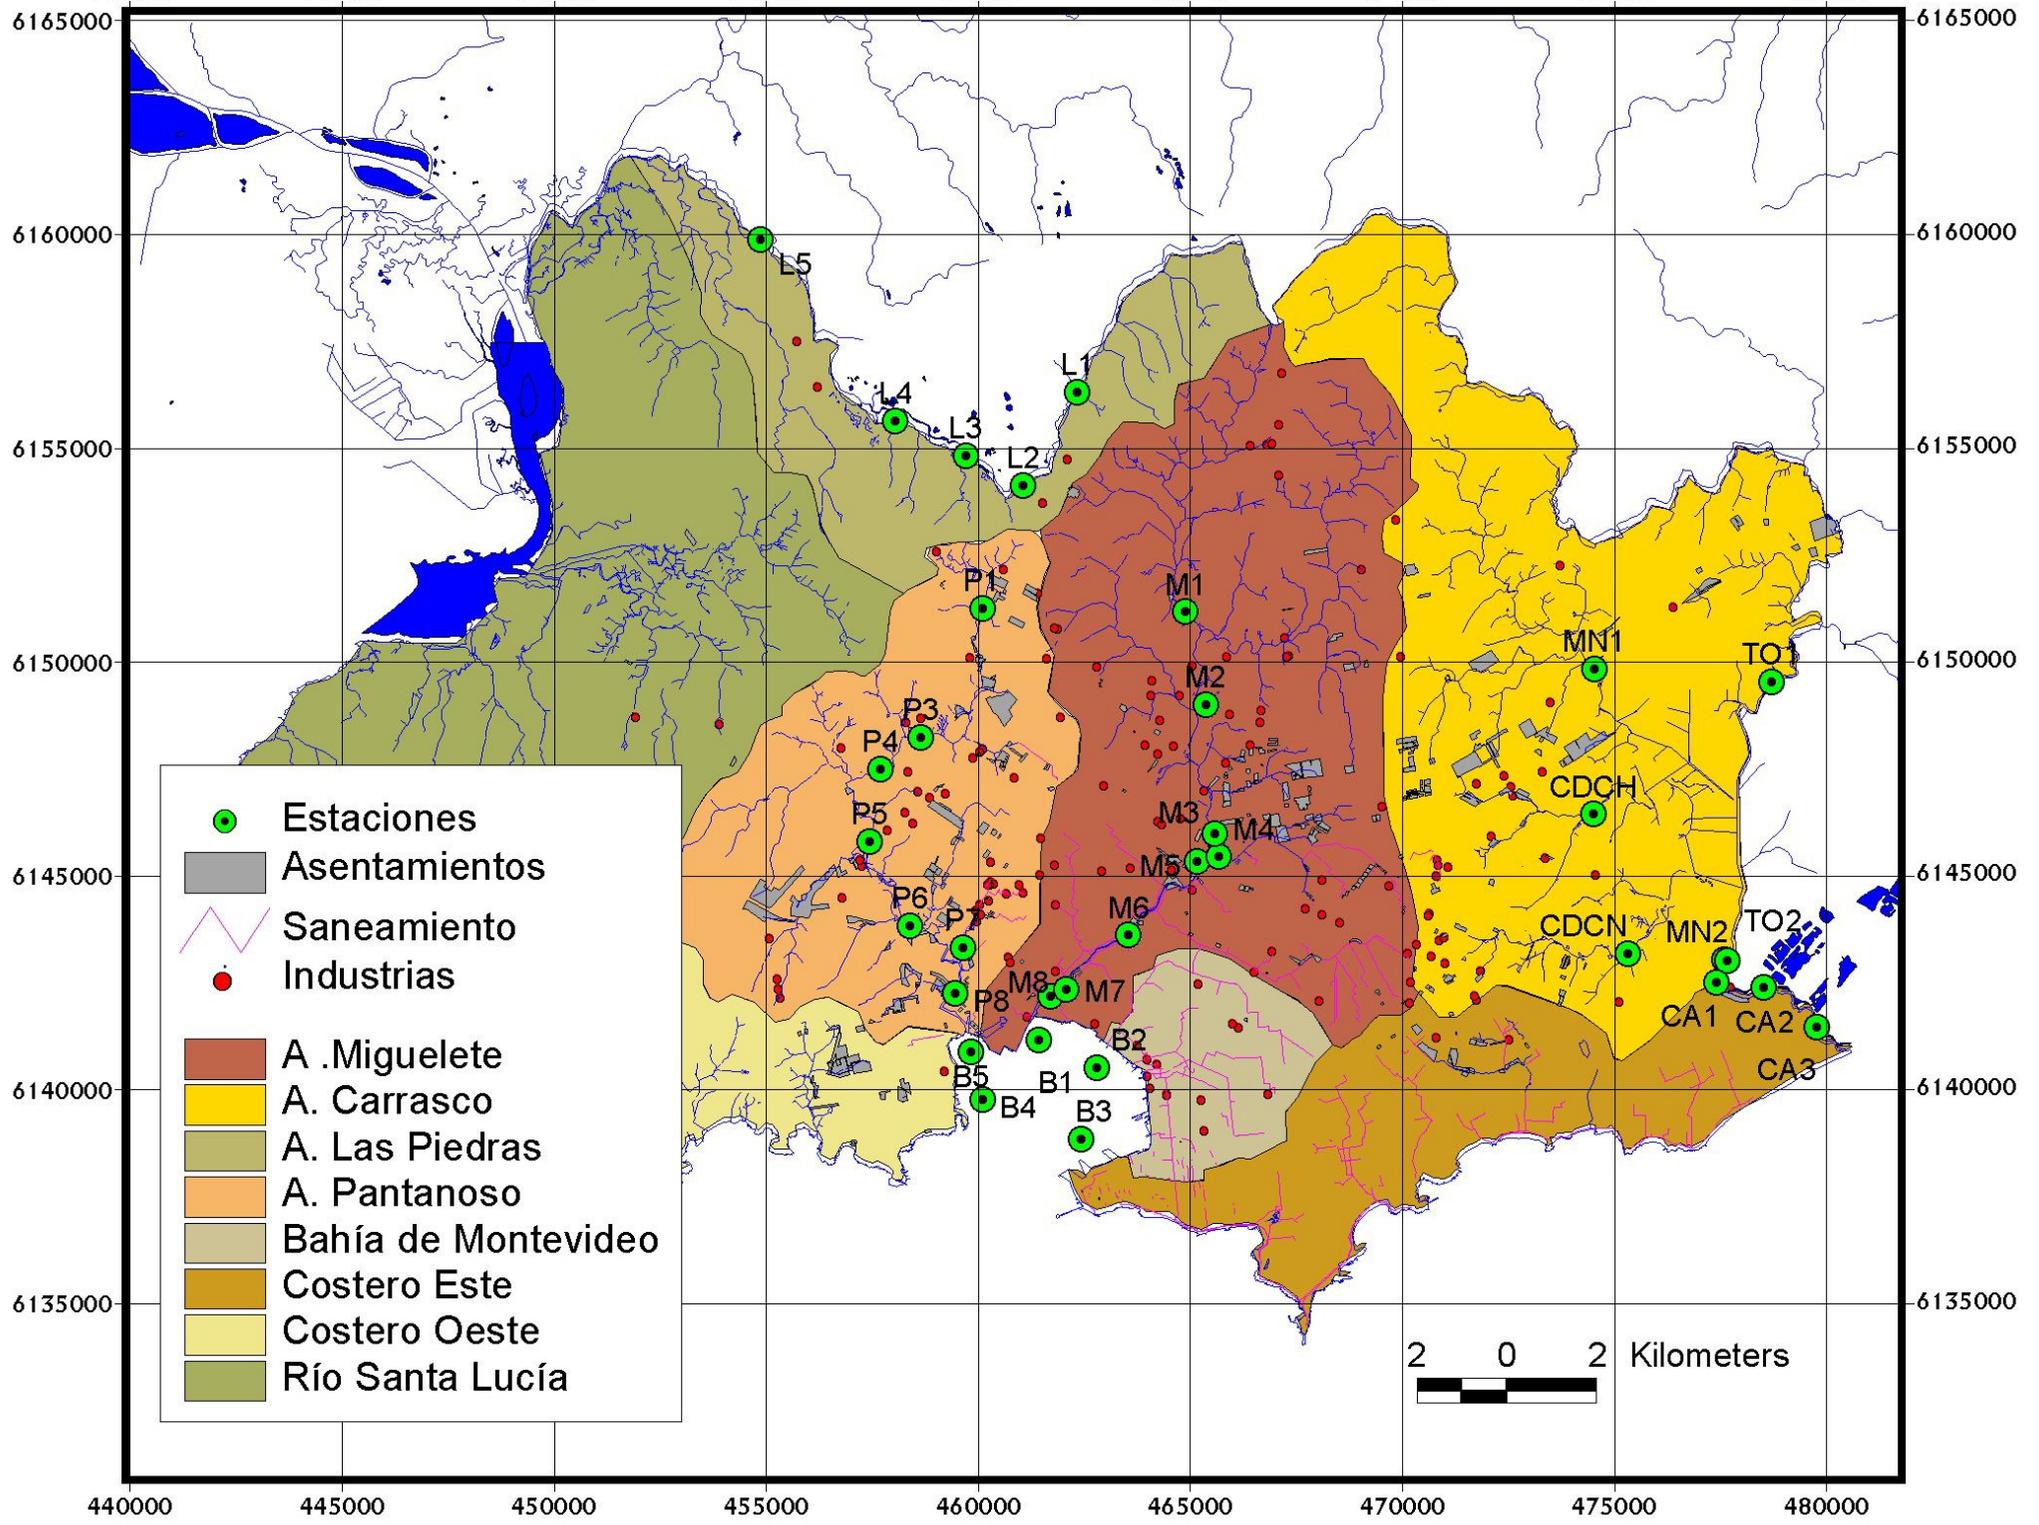
En la tabla C.1 se presenta la ubicación de las estaciones de monitoreo según cuenca hidrográfica. La figura C.1 (página 10) presenta un plano del departamento con las estaciones mencionadas.

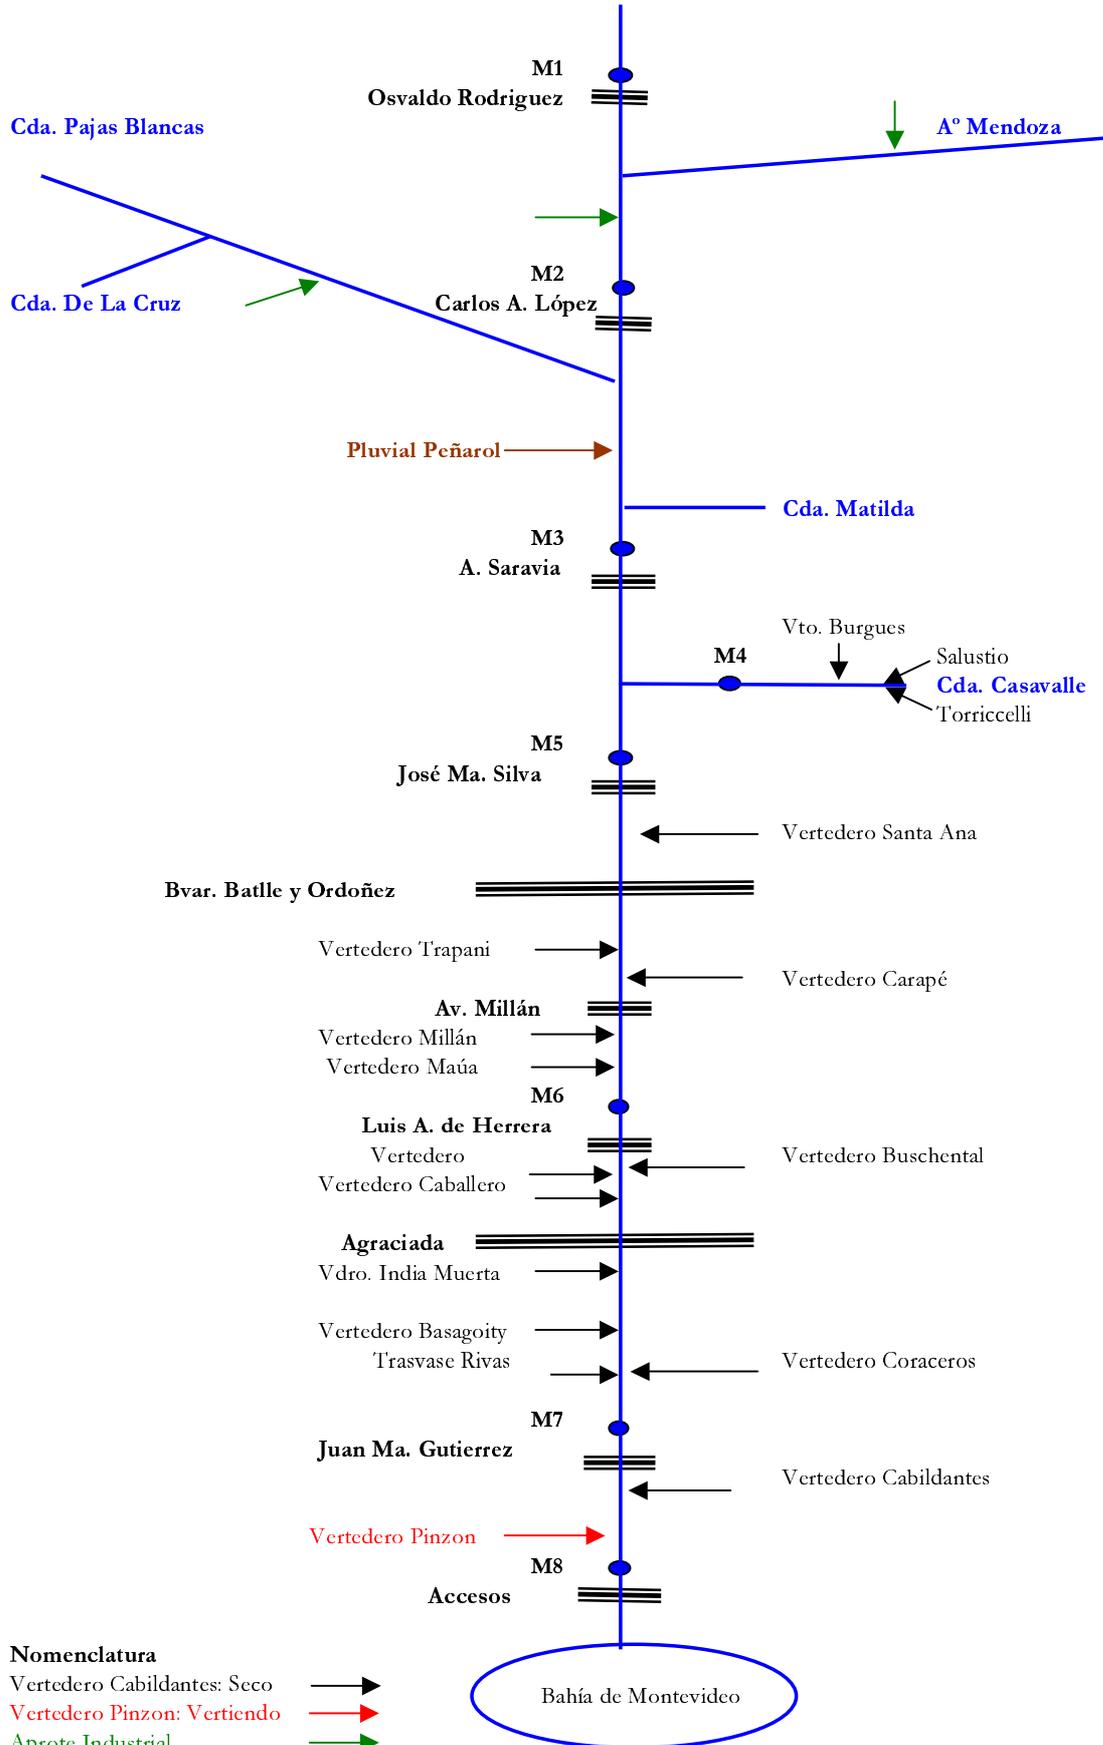
ARROYO MIGUELETE

En el ítem C.1 se presenta la lista de estaciones de muestreo y a continuación el plano indicando su ubicación así como un croquis simplificado con los principales aportes e ilustraciones de las estaciones de muestreo.

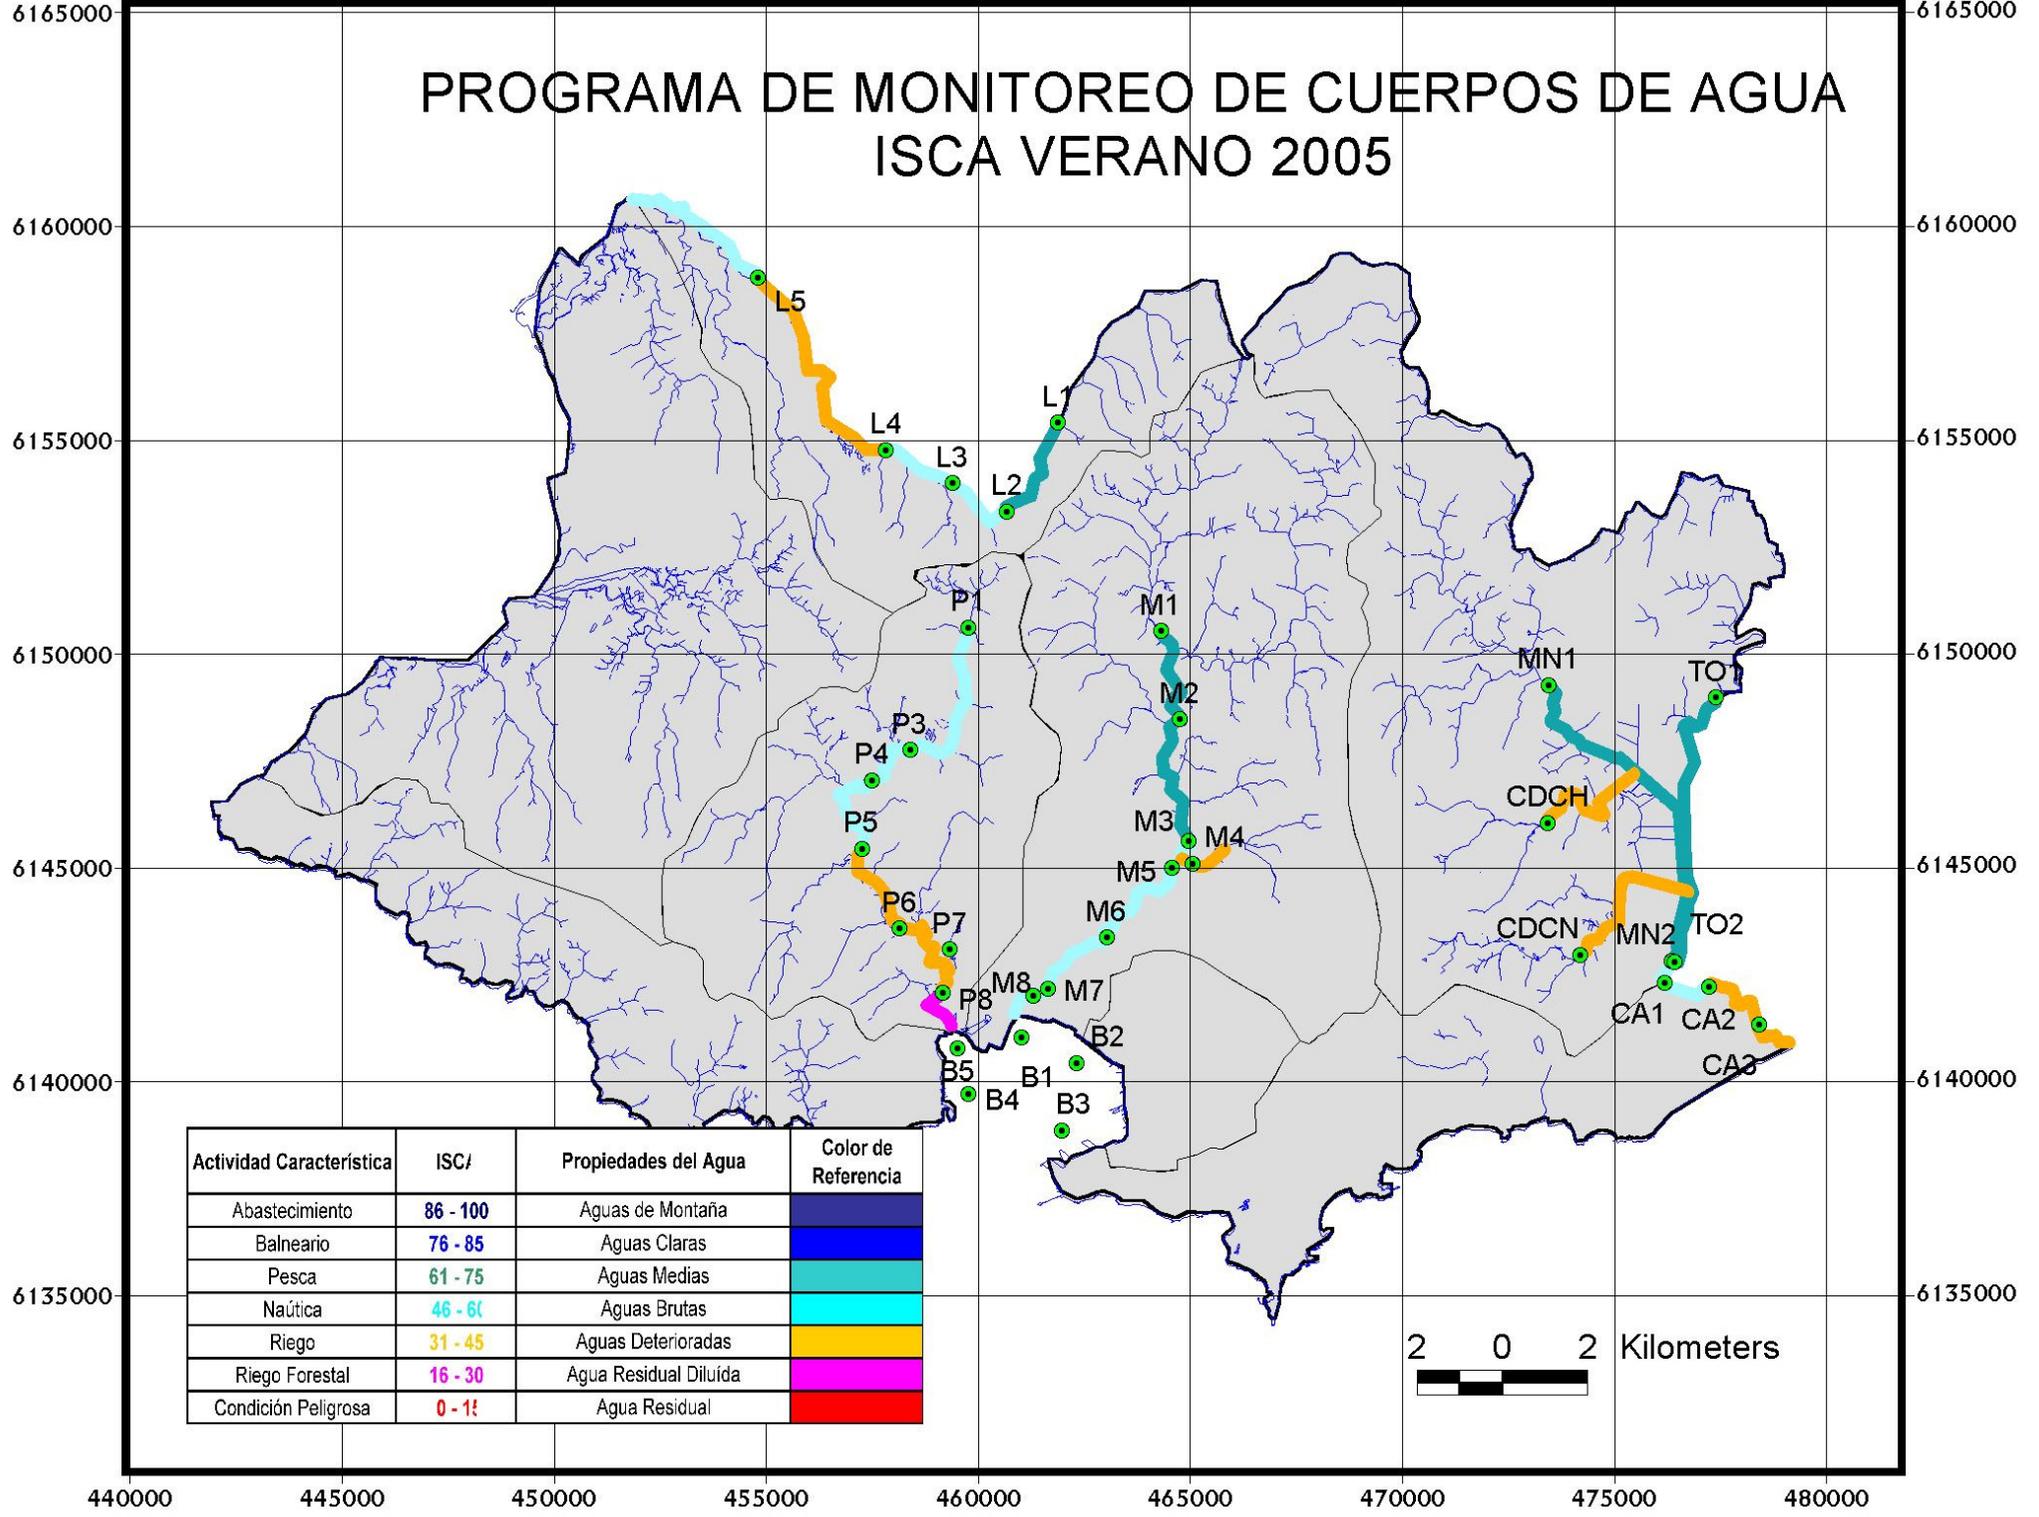
PROGRAMA DE MONITOREO DE CUERPOS DE AGUA ISCA VERANO 2005

Para una rápida visualización de la calidad de los cursos de agua evaluados, se presenta en las Figuras E.1 y E.2 de la sección E (páginas 19 y 20), un plano de Montevideo con los arroyos clasificados por tramo con un color de acuerdo al índice de calidad de agua empleado, ISCA, para la temporada estival y no estival.

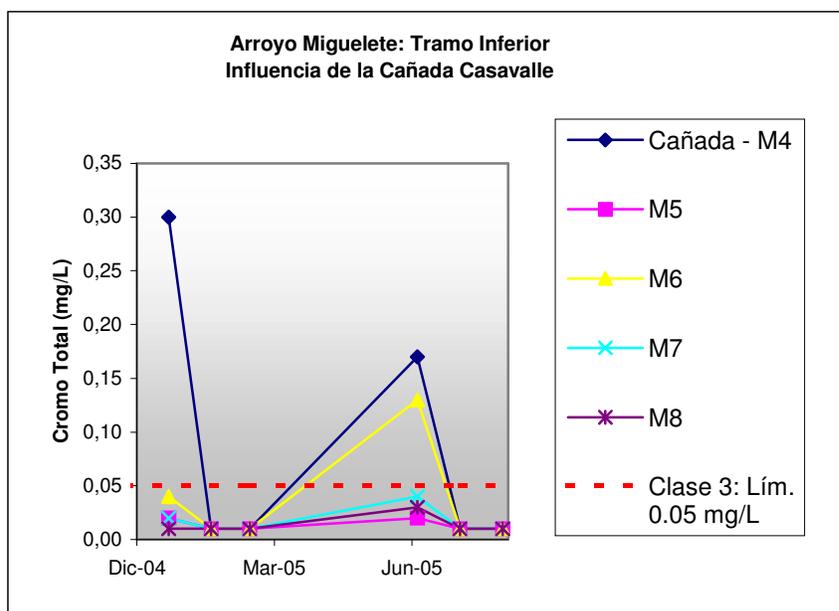
Figura E.3

Los resultados indican que los niveles de OD y DBO han estado durante el año 2005 generalmente acordes con lo exigido por la clase 3 del decreto. No obstante, se han registrado en ocasiones niveles de DBO por encima de la norma los cuales se corresponden a incrementos de DBO en la cañada Casavalle. En cuanto a la concentración de coliformes fecales, si bien se ha reducido hasta tres órdenes continúa siendo superior al respectivo estándar. Los niveles de cromo y plomo también presentan una notoria influencia de la cañada Casavalle. En general han permanecido por debajo del límite de detección de la técnica (en 4 de las 6 campañas los valores fueron menores al límite de detección). Sin embargo, cuando en la cañada Casavalle se detectan cromo y plomo, las concentraciones en el arroyo Miguelete coincidentemente, se registran valores por encima de la norma. De todos modos, en el arroyo Miguelete, tan solo en una ocasión los valores superaron a la norma.

El análisis de la evolución de los resultados en el tiempo, permite visualizar las mejoras comentadas. Fundamentalmente, en la comparación entre veranos, es donde son más notorios los avances logrados. Los valores de ISCA pasaron de corresponder a un agua residual diluída en el año 2002 a agua deteriorada en el 2004 y para el año 2005 se corresponden con una agua de calidad bruta. La evolución comentada se visualiza más claramente en los gráficos correspondientes (Anexo F.5).

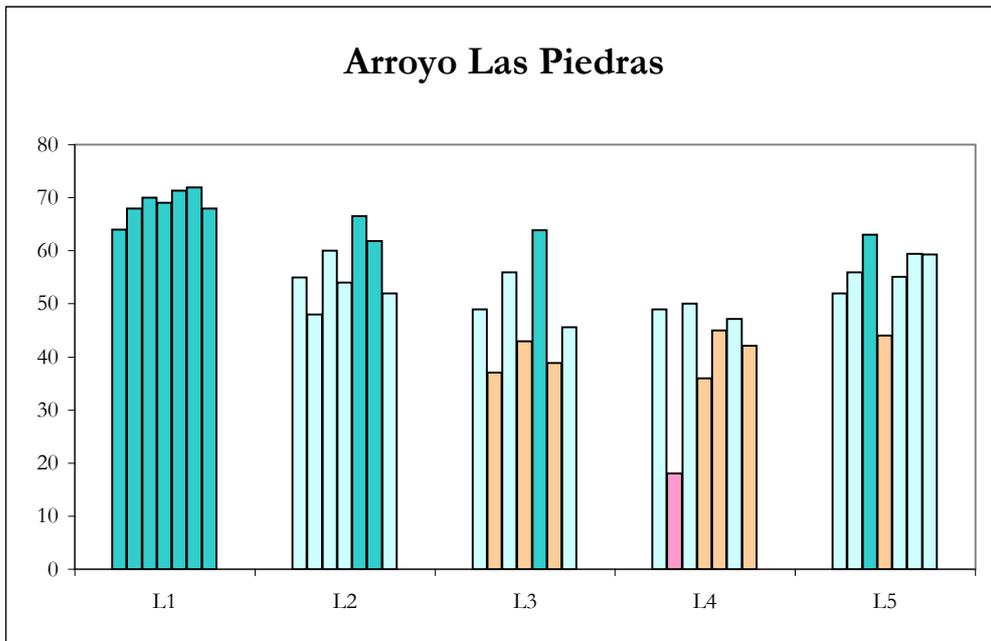
ESTACION DE MONITOREO		ISCA VERANO						
CÓDIGO	UBICACIÓN	1999	2000	2001	2002	2003	2004	2005
L1	A° Las Piedras y Cno. Julio Sosa	64	68	70	69	71	72	68
L2	A° Las Piedras y Cesar Mayo Gutierrez	55	48	60	54	67	62	52
L3	A° Las Piedras y Cno. El Cuarteador	49	37	56	43	64	39	46
L4	A° Las Piedras y Ruta 5	49	18	50	36	45	47	42
L5	A° Las Piedras y Ruta 36 - Cno. Melilla	52	56	63	44	55	59	59

Actividad Característica	ISCA	Propiedades del Agua
Abastecimiento	86 - 100	Aguas de Montaña
Balneario	76 - 85	Aguas Claras
Pesca	61 - 75	Aguas Medias
Náutica	46 - 60	Aguas Brutas
Riego	31 - 45	Aguas Deterioradas
Riego Forestal	16 - 30	Agua Residual Diluída
Condición Peligrosa	0 - 15	Agua Residual

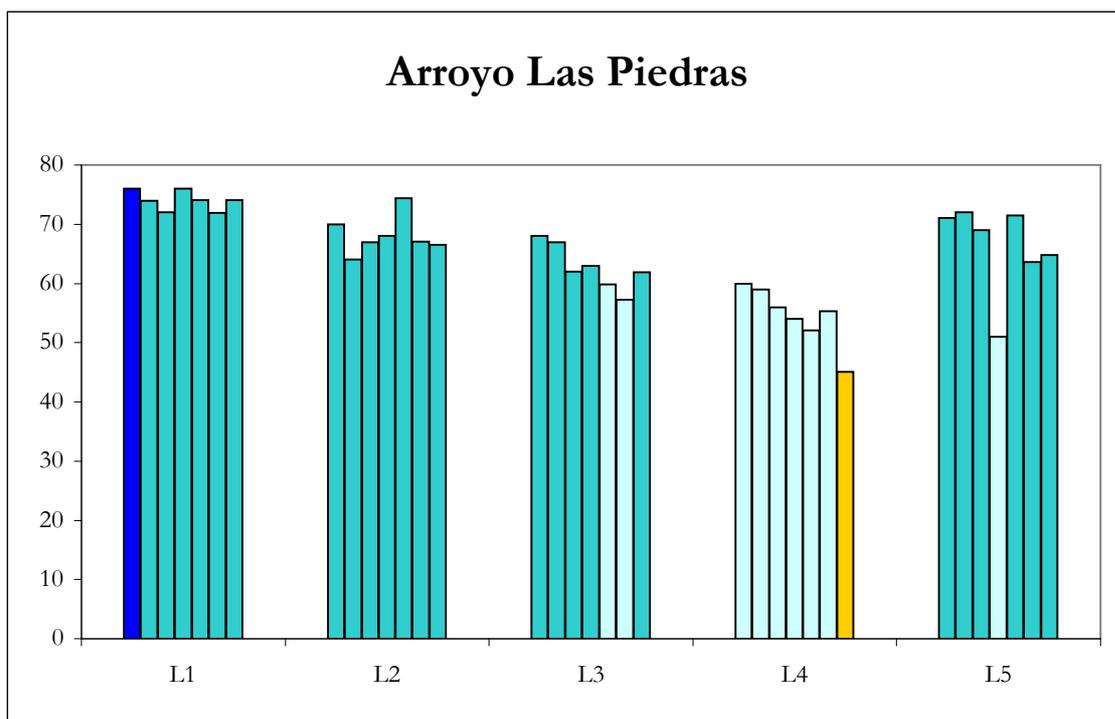
ESTACION DE MONITOREO		ISCA INVIERNO						
CÓDIGO	UBICACIÓN	1999	2000	2001	2002	2003	2004	2005
L1	Aº Las Piedras y Cno. Julio Sosa	76	74	72	76	74	72	74
L2	Aº Las Piedras y Cesar Mayo Gutierrez	70	64	67	68	74	67	67
L3	Aº Las Piedras y Cno. El Cuarteador	68	67	62	63	60	57	62
L4	Aº Las Piedras y Ruta 5	60	59	56	54	52	55	45
L5	Aº Las Piedras y Ruta 36 - Cno. Melilla	71	72	69	51	71	64	65

Actividad Característica	ISCA	Propiedades del Agua
Abastecimiento	86 - 100	Aguas de Montaña
Balneario	76 - 85	Aguas Claras
Pesca	61 - 75	Aguas Medias
Naútica	46 - 60	Aguas Brutas
Riego	31 - 45	Aguas Deterioradas
Riego Forestal	16 - 30	Agua Residual Diluída
Condición Peligrosa	0 - 15	Agua Residual
